# Lote 4 - Rota: Raja Gabália

**FRATAR**  
ENGENHARIA CONSULTIVA

| Diagnóstico da Calçada | Qualidade do Serviço | |
| Endereço: Rua Curitiba, 832 | 60 | C |

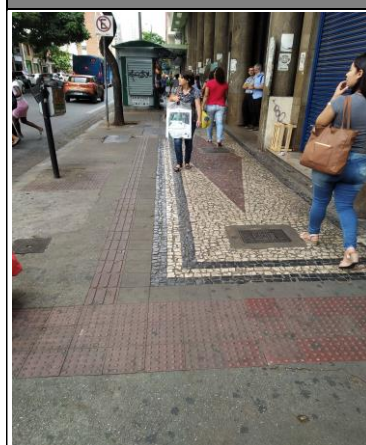
Foto Geral

| ID | Itens Avaliados | Respostas | Nota |
|---|---|---|---|
| P_4 | Existência de Buracos ? | Poucos | 5 |
| P_5 | Condições Gerais do Piso e meio-fio da calçada ? | Regular | 5 |
| P_16 | Classificação geral da calçada pelo pesquisador. | Regular | 5 |

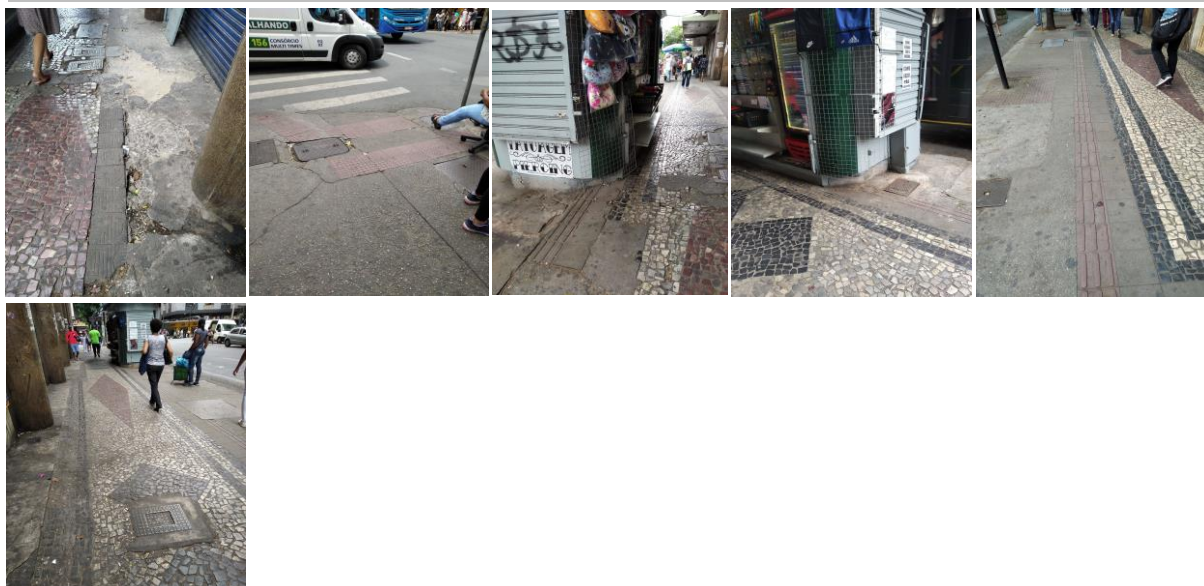
Fotos Complementares - Detalhes do Passeio

| ID | Itens Avaliados | Respostas | Nota |
|---|---|---|---|
| P_7_1_2 | Se for do Tipo 1, O rebaixo tem abas conforme a norma ? | Não | -1 |
| P_7_3 | O rebaixo possui piso tátil ? | Tem só piso de alerta | -1 |
| P_7_3_1 | O piso tátil de alerta e direcional do rebaixo está conforme a norma ? | Não | -1 |
| P_8_1 | O piso tátil está no eixo da faixa livre ? | Não | 0 |
