# Lote 1 - Rota: Noroeste

| Diagnóstico da Calçada | Qualidade do Serviço | |
| Endereço: Av. Ivaí, 160 | 47 | D |
| Data do Registro: 25/11/2019 14:39:15 | | |

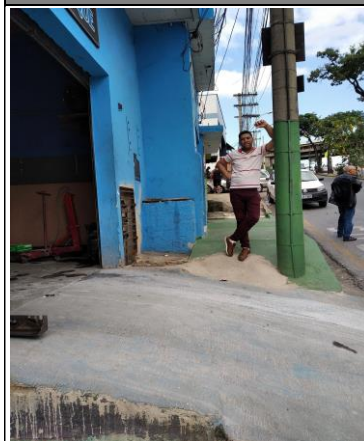
## Foto Geral

| ID | Itens Avaliados | Respostas | Nota |
|---|---|---|---|
| P_16 | Classificação geral da calçada pelo pesquisador. | Ruim | 0 |

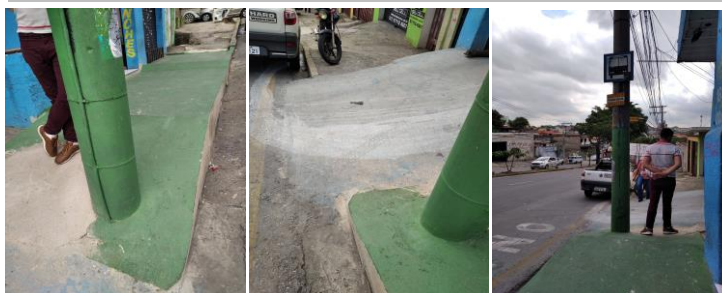
## Fotos Complementares - Detalhes do Passeio

| ID | Itens Avaliados | Respostas | Nota |
|---|---|---|---|
| P_4 | Existência de Buracos ? | Poucos | 5 |
| P_5 | Condições Gerais do Piso e meio-fio da calçada ? | Regular | 5 |
| P_6 | Presença de desníveis ? | Médio | 3 |
