## Lote 4 - Rota: Contorno

**FRATAR**  
ENGENHARIA CONSULTIVA

| Diagnóstico da Calçada | Qualidade do Serviço | |
| Endereço: Av.Contorno, 10550 | 65 | C |

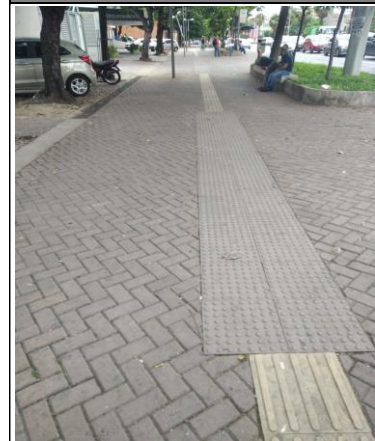
### Foto Geral

| ID | Itens Avaliados | Respostas | Nota |
|---|---|---|---|
| P_4 | Existência de Buracos ? | Poucos | 5 |
| P_5 | Condições Gerais do Piso e meio-fio da calçada ? | Regular | 5 |
| P_16 | Classificação geral da calçada pelo pesquisador. | Regular | 5 |

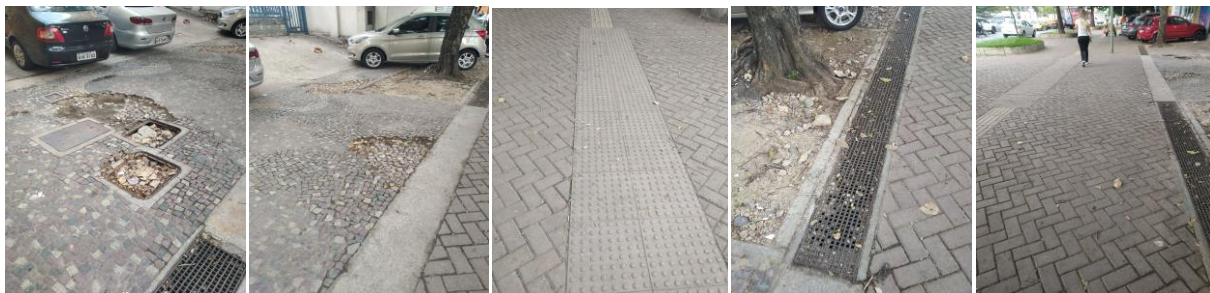
### Fotos Complementares - Detalhes do Passeio

| ID | Itens Avaliados | Respostas | Nota |
|---|---|---|---|
| P_13 | Existe algum dispositivo de Drenagem sobre a calçada ? | Sim | 0 |
