# Lote 1 - Rota: Noroeste

| Diagnóstico da Calçada | Qualidade do Serviço | |
| Endereço: Av. Brigadeiro Eduardo Gomes, 1408 | 60 | C |
| Data do Registro: 13/11/2019 14:57:03 | | |

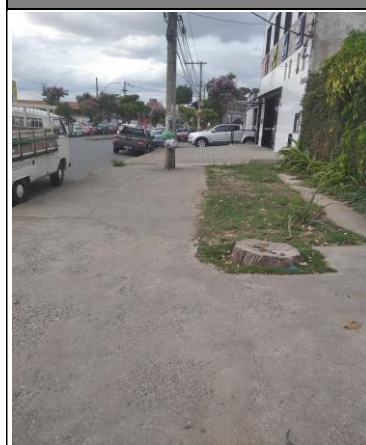
## Foto Geral

| ID | Itens Avaliados | Respostas | Nota |
|---|---|---|---|
| P_4 | Existência de Buracos ? | Muitos | 0 |
| P_5 | Condições Gerais do Piso e meio-fio da calçada ? | Péssimo | 0 |
| P_11 | O Passeio está no padrão da SMPU ? | Não | 0 |
| P_16 | Classificação geral da calçada pelo pesquisador. | Ruim | 0 |
