# Lote 4 - Rota: Raja Gabália

**FRATAR**  
ENGENHARIA CONSULTIVA

| Diagnóstico da Calçada | Qualidade do Serviço | |
| Endereço: Av. Álvares Cabral, 1900 | 53 | C |

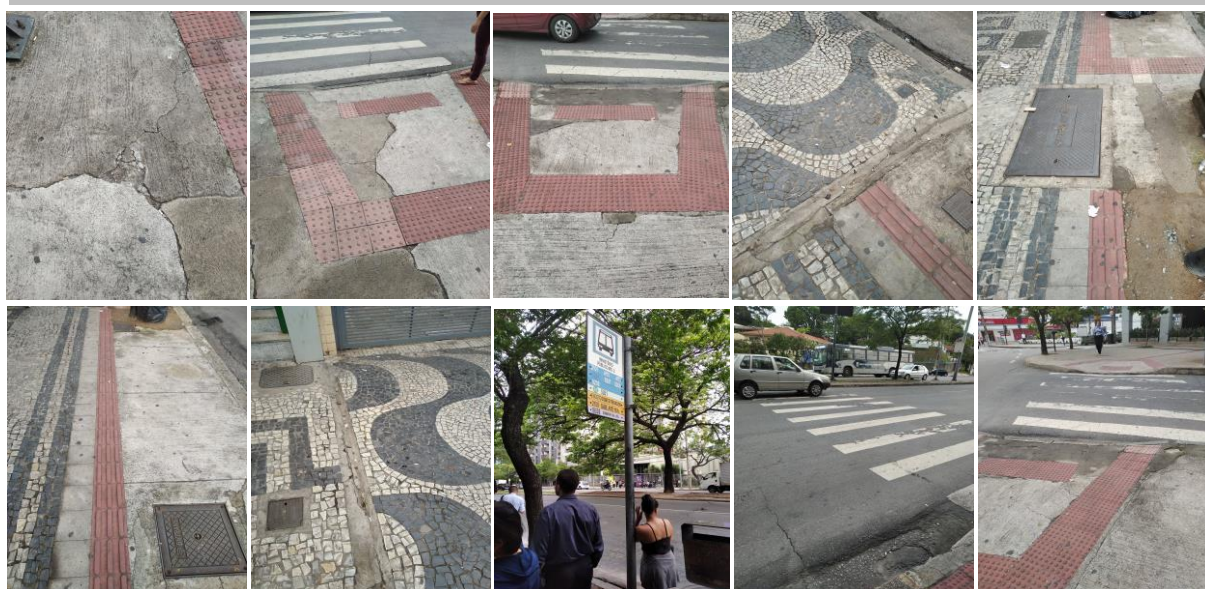
Fotos Complementares - Detalhes do Passeio

| ID | Itens Avaliados | Respostas | Nota |
|---|---|---|---|
| P_4 | Existência de Buracos ? | Poucos | 5 |
| P_13 | Existe algum dispositivo de Drenagem sobre a calçada ? | Sim | -8 |

| ID | Itens Avaliados | Respostas | Nota |
|---|---|---|---|
| P_7_1_2 | Se for do Tipo 1, O rebaixo tem abas conforme a norma ? | Não | -1 |
| P_7_3 | O rebaixo possui piso tátil ? | Tem só piso de alerta | -1 |
| P_13_1 | Dispositivo de Drenagem está devidamente instalado e bem conservado? | Não | -3 |
| P_13_2 | Dispositivo de Drenagem oferece risco para caminhar seguro de pedestre? | Sim | -5 |
