# Lote 4 - Rota: Raja Gabália

**FRATAR**  
ENGENHARIA CONSULTIVA

| Diagnóstico da Calçada | Qualidade do Serviço | |
| Endereço: Rua Curitiba, 1606 | 61 | C |

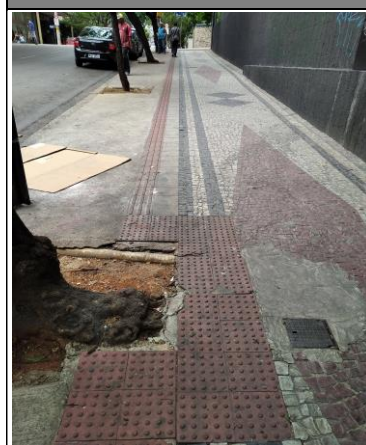
## Foto Geral

| ID | Itens Avaliados | Respostas | Nota |
|---|---|---|---|
| P_4 | Existência de Buracos ? | Poucos | 5 |
| P_5 | Condições Gerais do Piso e meio-fio da calçada ? | Regular | 5 |
| P_16 | Classificação geral da calçada pelo pesquisador. | Regular | 5 |

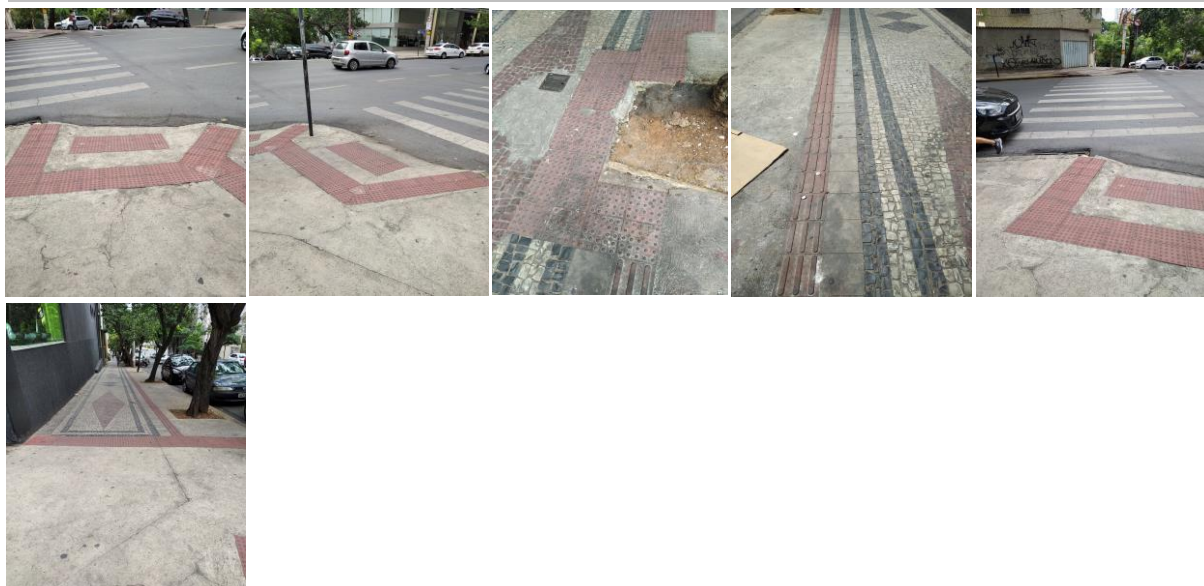
## Fotos Complementares - Detalhes do Passeio

| ID | Itens Avaliados | Respostas | Nota |
|---|---|---|---|
| P_7_1_2 | Se for do Tipo 1, O rebaixo tem abas conforme a norma ? | Não | -1 |
| P_7_3 | O rebaixo possui piso tátil ? | Tem só piso de alerta | -1 |
| P_8_1 | O piso tátil está no eixo da faixa livre ? | Não | 0 |
