# Lote 5 - Rota: Sul

**FRATAR**  
ENGENHARIA CONSULTIVA

| Diagnóstico da Calçada | Qualidade do Serviço | |
| Endereço: Gonçalves Dias, 1130 | 40 | D |

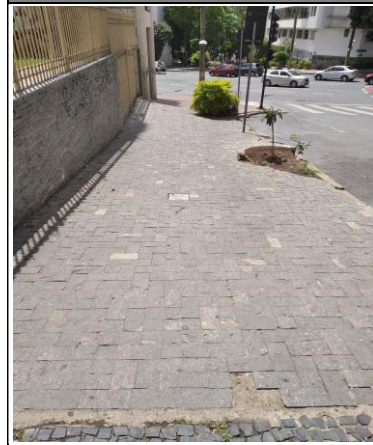
## Foto Geral

| ID | Itens Avaliados | Respostas | Nota |
|---|---|---|---|
| P_4 | Existência de Buracos ? | Poucos | 5 |
| P_5 | Condições Gerais do Piso e meio-fio da calçada ? | Regular | 5 |
| P_6 | Presença de desníveis ? | Severo | 0 |
| P_9 | A calçada Possui Rebaixamento de Veículos correto ? | Não | 0 |
| P_11 | O Passeio está no padrão da SMPU ? | Não | 0 |
| P_16 | Classificação geral da calçada pelo pesquisador. | Ruim | 0 |
