# Lote 1 - Rota: Noroeste

**FRATAR**  
ENGENHARIA CONSULTIVA

| Diagnóstico da Calçada | Qualidade do Serviço | |
| Endereço: Av. Brigadeiro Eduardo Gomes, 1621 | 75 | B |

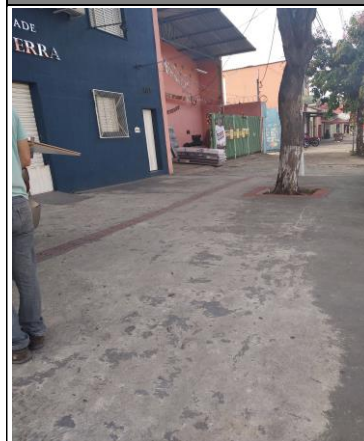
## Foto Geral

| ID | Itens Avaliados | Respostas | Nota |
|---|---|---|---|
| P_16 | Classificação geral da calçada pelo pesquisador. | Regular | 5 |
