# Lote 5 - Rota: Sul

**FRATAR**  
ENGENHARIA CONSULTIVA

| Diagnóstico da Calçada | Qualidade do Serviço | |
| Endereço: Av. Cristovão Colombo, 54<br>Data do Registro: 12/11/2019 13:09:10<br>Num. Lote CTM: 10021800135 | 54 | C |

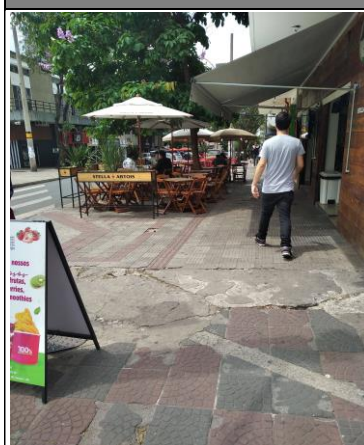
## Foto Geral

| ID | Itens Avaliados | Respostas | Nota |
|---|---|---|---|
| P_4 | Existência de Buracos ? | Poucos | 5 |
| P_5 | Condições Gerais do Piso e meio-fio da calçada ? | Péssimo | 0 |
| P_16 | Classificação geral da calçada pelo pesquisador. | Ruim | 0 |
