## Lote 3 - Rota: Leste 3

| Diagnóstico da Calçada | Qualidade do Serviço | |
| Endereço: Av. Andradas, 2287 | 43 | D |
| Data do Registro: 11/11/2019 10:03:24 | | |

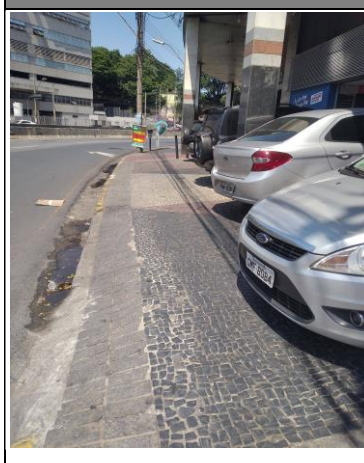
Foto Geral

| ID | Itens Avaliados | Respostas | Nota |
|---|---|---|---|
| P_3 | Tipo de revestimento da calçada ? | Pedra Portuguesa | 8 |
| P_4 | Existência de Buracos ? | Poucos | 5 |
| P_5 | Condições Gerais do Piso e meio-fio da calçada ? | Regular | 5 |
| P_7 | Tem rebaixamento de calçada para Pedestre ? | Não, mas deveria ter. | 0 |
| P_9 | A calçada Possui Rebaixamento de Veículos correto ? | Não | 0 |
| P_11 | O Passeio está no padrão da SMPU ? | Não | 0 |
| P_12 | A testada possui prática de estacionamento sobre o passeio ? | Sim | 0 |
| P_16 | Classificação geral da calçada pelo pesquisador. | Regular | 5 |
