## Lote 4 - Rota: Contorno

**FRATAR**  
ENGENHARIA CONSULTIVA

| Diagnóstico da Calçada | Qualidade do Serviço | |
| Endereço: Av.Contorno, 2195 | 72 | B |

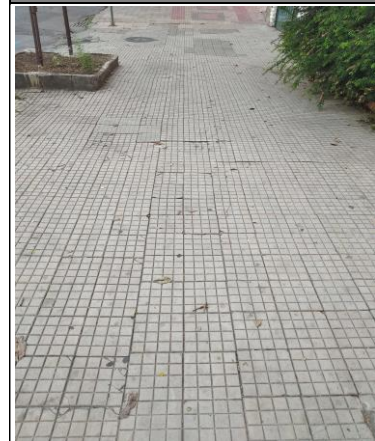
Foto Geral

| ID | Itens Avaliados | Respostas | Nota |
|---|---|---|---|
| P_4 | Existência de Buracos ? | Poucos | 5 |
| P_5 | Condições Gerais do Piso e meio-fio da calçada ? | Regular | 5 |
| P_6 | Presença de desníveis ? | Leve | 7 |
| P_16 | Classificação geral da calçada pelo pesquisador. | Regular | 5 |
