# Lote 1 - Rota: Padre Pedro Pinto

**FRATAR**  
ENGENHARIA CONSULTIVA

| Diagnóstico da Calçada | Qualidade do Serviço | |
| Endereço: Rua Padre Pedro Pinto, 397 | 52 | C |

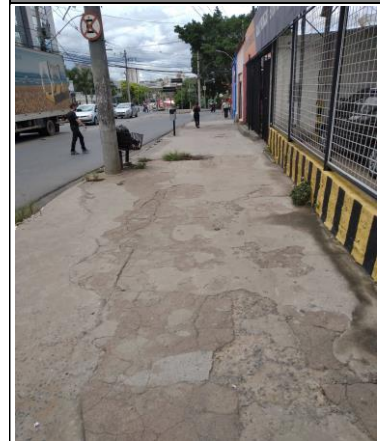
## Foto Geral

| ID | Itens Avaliados | Respostas | Nota |
|---|---|---|---|
| P_5 | Condições Gerais do Piso e meio-fio da calçada ? | Péssimo | 0 |
| P_16 | Classificação geral da calçada pelo pesquisador. | Ruim | 0 |

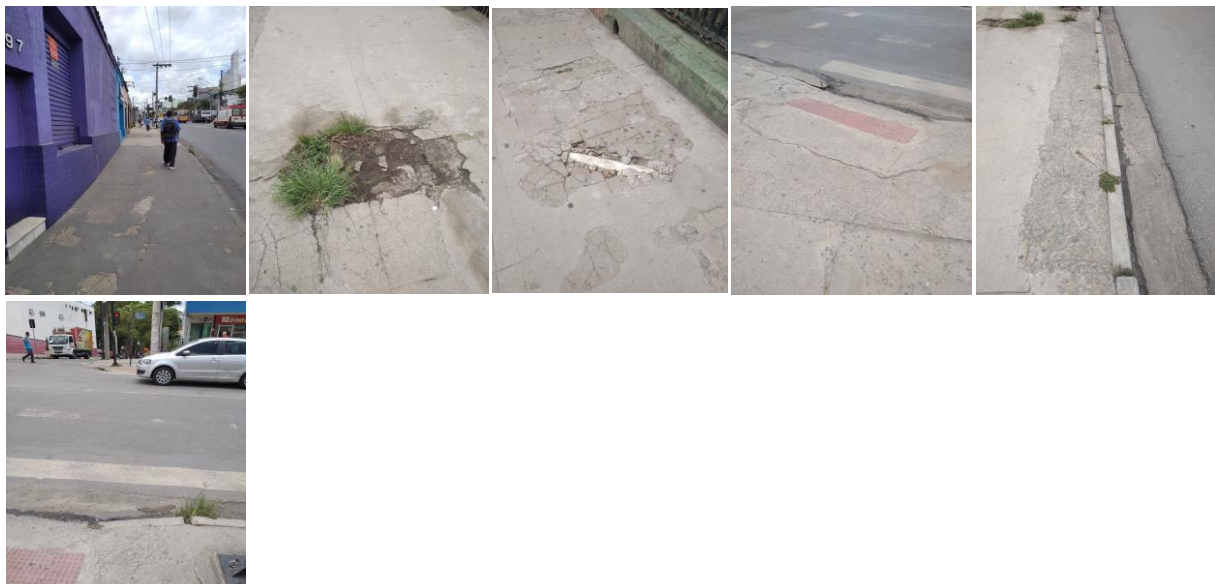
## Fotos Complementares - Detalhes do Passeio

| ID | Itens Avaliados | Respostas | Nota |
|---|---|---|---|
| P_4 | Existência de Buracos ? | Poucos | 5 |
| P_9 | A calçada Possui Rebaixamento de Veículos correto ? | Não | 0 |
| P_11 | O Passeio está no padrão da SMPU ? | Não | 0 |
