## Lote 4 - Rota: Contorno

**FRATAR**  
ENGENHARIA CONSULTIVA

| Diagnóstico da Calçada | Qualidade do Serviço | |
| Endereço: Av.Contorno, 4634 | 48 | D |

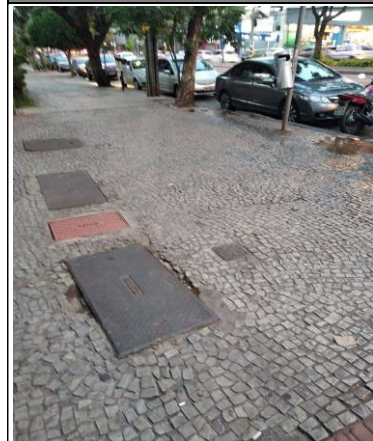
### Foto Geral

| ID | Itens Avaliados | Respostas | Nota |
|---|---|---|---|
| P_4 | Existência de Buracos ? | Muitos | 0 |
| P_5 | Condições Gerais do Piso e meio-fio da calçada ? | Péssimo | 0 |
| P_16 | Classificação geral da calçada pelo pesquisador. | Ruim | 0 |

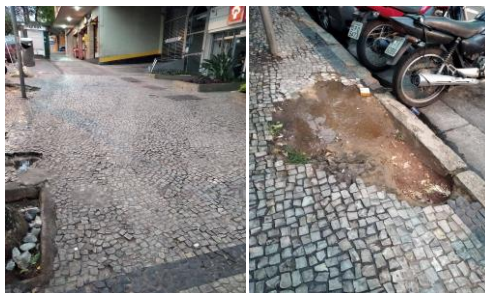
### Fotos Complementares - Detalhes do Passeio

| ID | Itens Avaliados | Respostas | Nota |
|---|---|---|---|
| P_3 | Tipo de revestimento da calçada ? | Pedra Portuguesa | 8 |
