# Lote 4 - Rota: Contorno

| Diagnóstico da Calçada | Qualidade do Serviço | |
| Endereço: Av.Contorno, s/nº | 56 | C |
| Data do Registro: 05/11/2019 12:46:21 | | |

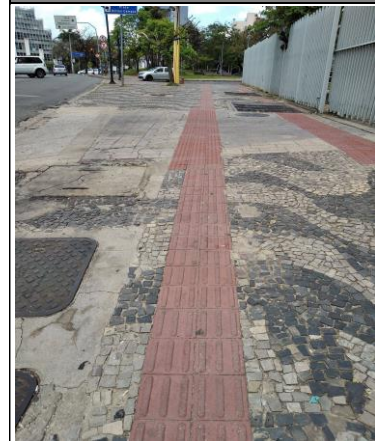
## Foto Geral

| ID | Itens Avaliados | Respostas | Nota |
|---|---|---|---|
| P_4 | Existência de Buracos ? | Muitos | 0 |
| P_5 | Condições Gerais do Piso e meio-fio da calçada ? | Péssimo | 0 |
| P_16 | Classificação geral da calçada pelo pesquisador. | Ruim | 0 |

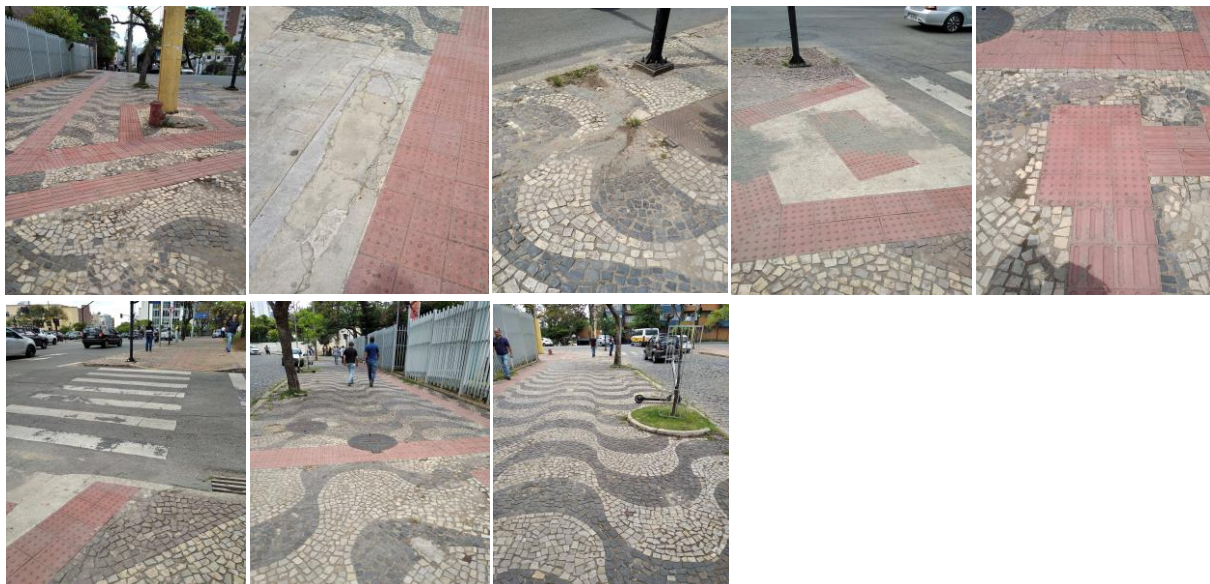
## Fotos Complementares - Detalhes do Passeio

| ID | Itens Avaliados | Respostas | Nota |
|---|---|---|---|
| P_7_1_2 | Se for do Tipo 1, O rebaixo tem abas conforme a norma ? | Não | -1 |
| P_7_3 | O rebaixo possui piso tátil ? | Tem só piso de alerta | -1 |
