| Diagnóstico da Calçada | Qualidade do Serviço | |
| Endereço: Av. Afonso Pena, 332 | 78 | B |

# Lote 5 - Rota: Afonso Pena

**FRATAR**  
ENGENHARIA CONSULTIVA

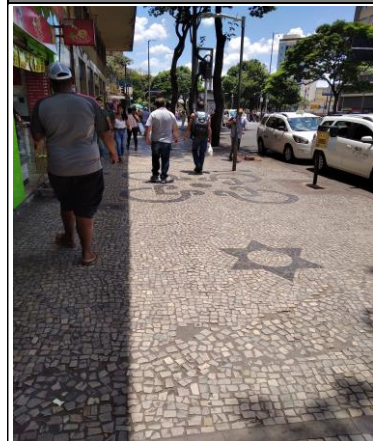
Foto Geral

| ID | Itens Avaliados | Respostas | Nota |
|---|---|---|---|
| P_16 | Classificação geral da calçada pelo pesquisador. | Ótimo(a) | 10 |
