## Lote 4 - Rota: Raja Gabágia

| Diagnóstico da Calçada | Qualidade do Serviço | |
| Endereço: Rua Curitiba, 1842 | 68 | C |
| Data do Registro: 12/11/2019 09:53:11 | | |

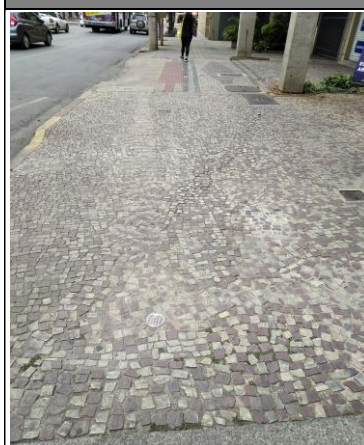
### Foto Geral

| ID | Itens Avaliados | Respostas | Nota |
|---|---|---|---|
| P_5 | Condições Gerais do Piso e meio-fio da calçada ? | Regular | 5 |
| P_16 | Classificação geral da calçada pelo pesquisador. | Regular | 5 |

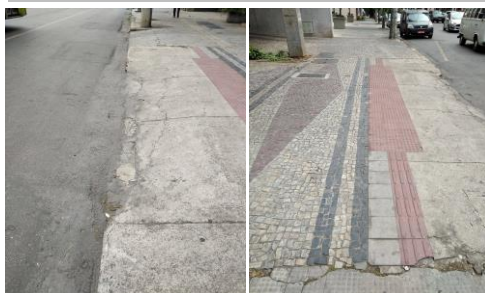
### Fotos Complementares - Detalhes do Passeio

| ID | Itens Avaliados | Respostas | Nota |
|---|---|---|---|
| P_9 | A calçada Possui Rebaixamento de Veículos correto ? | Não | 0 |
| P_11 | O Passeio está no padrão da SMPU ? | Não | 0 |
