| Diagnóstico da Calçada | Qualidade do Serviço | |
| Endereço: Av. Afonso Pena, 4252 | 75 | B |
| Num. Lote CTM: 80111900140 | | |

## Lote 5 - Rota: Afonso Pena

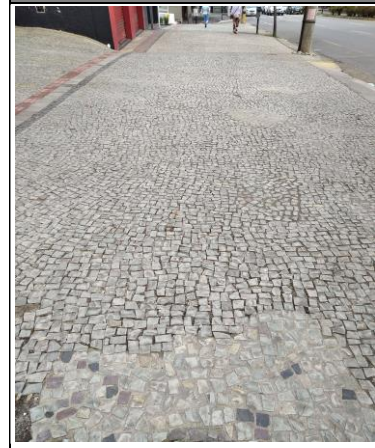
Foto Geral

| ID | Itens Avaliados | Respostas | Nota |
|---|---|---|---|
| P_4 | Existência de Buracos ? | Poucos | 5 |
| P_6 | Presença de desníveis ? | Leve | 7 |
| P_11 | O Passeio está no padrão da SMPU ? | Não | 0 |
| P_16 | Classificação geral da calçada pelo pesquisador. | Regular | 5 |

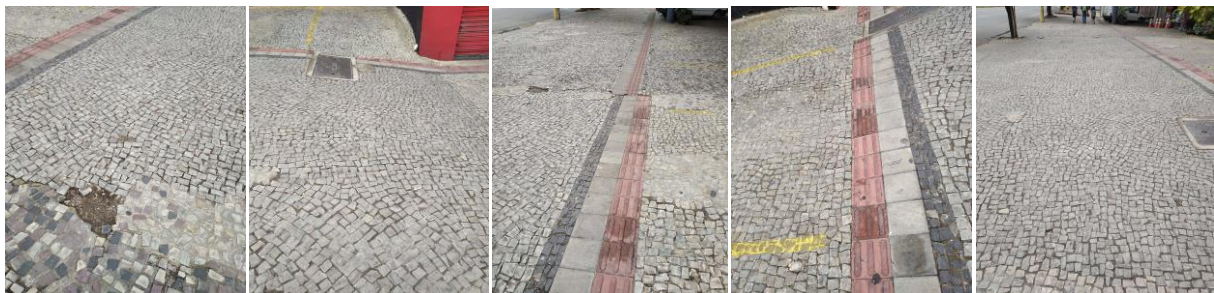
Fotos Complementares - Detalhes do Passeio

| ID | Itens Avaliados | Respostas | Nota |
|---|---|---|---|
| P_8_1 | O piso tátil está no eixo da faixa livre ? | Não | 0 |
| P_8_2 | Se tem uma leve mudança de direção está conforme a norma ? | Não | 0 |
