## Lote 4 - Rota: Raja Gabágia

| Diagnóstico da Calçada | Qualidade do Serviço | |
| Endereço: Av. Raja Gabaglia, 3095 | 52 | C |
| Data do Registro: 11/11/2019 14:40:14 | | |

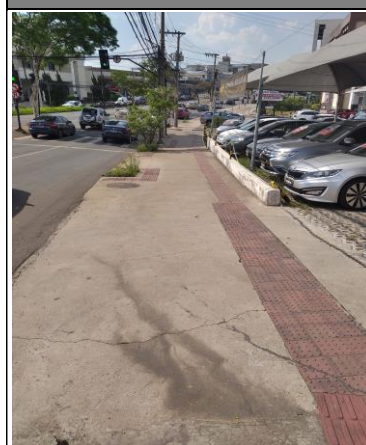
### Foto Geral

| ID | Itens Avaliados | Respostas | Nota |
|---|---|---|---|
| P_4 | Existência de Buracos ? | Poucos | 5 |
| P_5 | Condições Gerais do Piso e meio-fio da calçada ? | Regular | 5 |
| P_6 | Presença de desníveis ? | Leve | 7 |
| P_7 | Tem rebaixamento de calçada para Pedestre ? | Não, mas deveria ter. | 0 |
| P_12 | A testada possui prática de estacionamento sobre o passeio ? | Sim | 0 |
| P_16 | Classificação geral da calçada pelo pesquisador. | Regular | 5 |

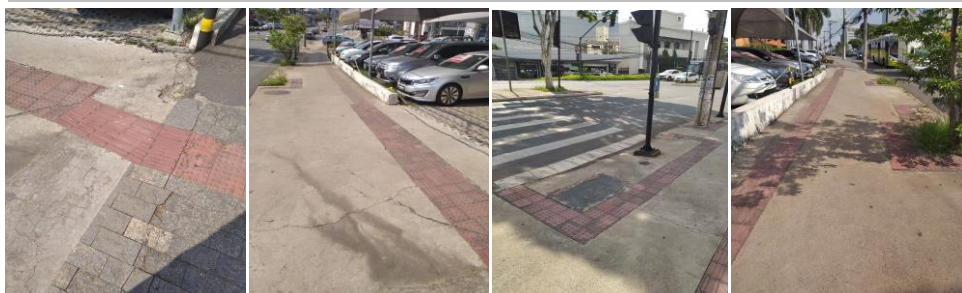
### Fotos Complementares - Detalhes do Passeio

| ID | Itens Avaliados | Respostas | Nota |
|---|---|---|---|
| P_8_1 | O piso tátil está no eixo da faixa livre ? | Não | 0 |
| P_8_2 | Se tem uma leve mudança de direção está conforme a norma ? | Não | 0 |
