# Lote 4 - Rota: Raja Gabágia

**FRATAR**  
ENGENHARIA CONSULTIVA

| Diagnóstico da Calçada | Qualidade do Serviço | |
|---|---|---|
| Endereço: Av. Raja Gabágia, 1305 | 63 | C |
| Num. Lote CTM: 91048301050 | | |

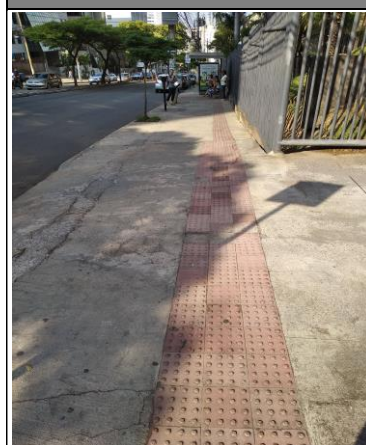
## Foto Geral

| ID | Itens Avaliados | Respostas | Nota |
|---|---|---|---|
| P_4 | Existência de Buracos ? | Poucos | 5 |
| P_5 | Condições Gerais do Piso e meio-fio da calçada ? | Regular | 5 |
| P_6 | Presença de desníveis ? | Severo | 0 |
| P_16 | Classificação geral da calçada pelo pesquisador. | Ruim | 0 |

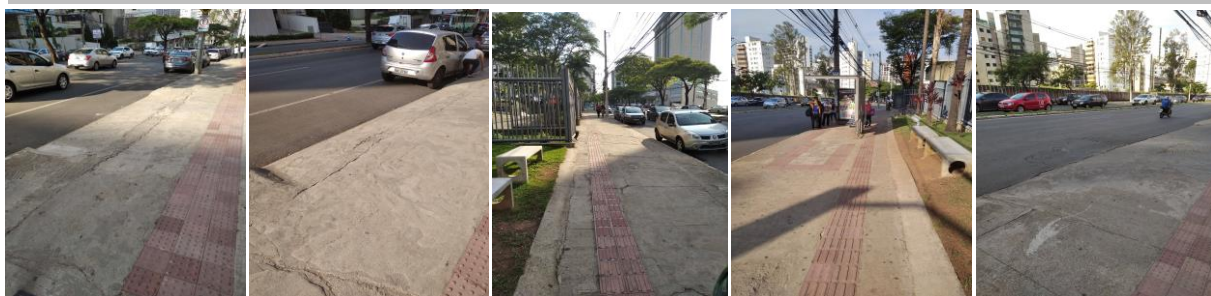
## Fotos Complementares - Detalhes do Passeio

| ID | Itens Avaliados | Respostas | Nota |
|---|---|---|---|
| P_7_1_2 | Se for do Tipo 1, O rebaixo tem abas conforme a norma ? | Não | -1 |
| P_7_3 | O rebaixo possui piso tátil ? | Tem só piso de alerta | -1 |
| P_8_1 | O piso tátil está no eixo da faixa livre ? | Não | 0 |
| P_8_6 | Tem piso tátil em pontos de ônibus conforme a norma? | Não | 0 |
