# Lote 5 - Rota: Afonso Pena

**FRATAR**  
ENGENHARIA CONSULTIVA

| Diagnóstico da Calçada | Qualidade do Serviço | |
| Endereço: Av. Afonso Pena, 1500 | 63 | C |

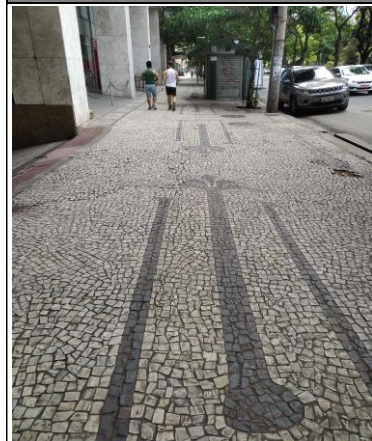
## Foto Geral

| ID | Itens Avaliados | Respostas | Nota |
|---|---|---|---|
| P_3 | Tipo de revestimento da calçada ? | Pedra Portuguesa | 8 |
| P_4 | Existência de Buracos ? | Poucos | 5 |
| P_5 | Condições Gerais do Piso e meio-fio da calçada ? | Regular | 5 |
| P_16 | Classificação geral da calçada pelo pesquisador. | Regular | 5 |
