# Lote 1 - Rota: Noroeste

| Diagnóstico da Calçada | Qualidade do Serviço | |
| Endereço: Av. Brigadeiro Eduardo Gomes, 1591 | 43 | D |
| Num. Lote CTM: 130159100240 | | |

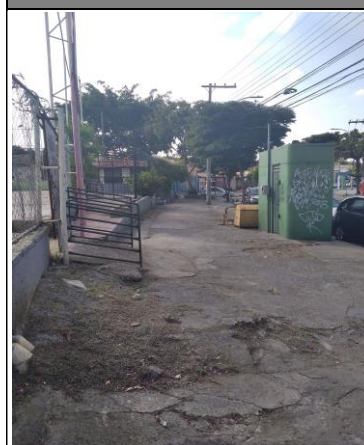
## Foto Geral

| ID | Itens Avaliados | Respostas | Nota |
|---|---|---|---|
| P_4 | Existência de Buracos ? | Muitos | 0 |
| P_5 | Condições Gerais do Piso e meio-fio da calçada ? | Péssimo | 0 |
| P_6 | Presença de desníveis ? | Médio | 3 |
| P_16 | Classificação geral da calçada pelo pesquisador. | Ruim | 0 |
