## Lote 4 - Rota: Contorno

**FRATAR**  
ENGENHARIA CONSULTIVA

| Diagnóstico da Calçada | Qualidade do Serviço | |
| Endereço: Av.Contorno, 2416 | 45 | D |

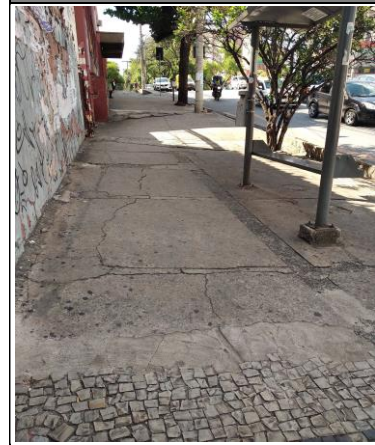
Foto Geral

| ID | Itens Avaliados | Respostas | Nota |
|---|---|---|---|
| P_4 | Existência de Buracos ? | Poucos | 5 |
| P_5 | Condições Gerais do Piso e meio-fio da calçada ? | Péssimo | 0 |
| P_6 | Presença de desníveis ? | Severo | 0 |
| P_11 | O Passeio está no padrão da SMPU ? | Não | 0 |
| P_16 | Classificação geral da calçada pelo pesquisador. | Ruim | 0 |
