# Lote 4 - Rota: Raja Gabágia

**FRATAR**  
ENGENHARIA CONSULTIVA

| Diagnóstico da Calçada | Qualidade do Serviço | |
| Endereço: Av. Raja Gabágia, 350 | 53 | C |

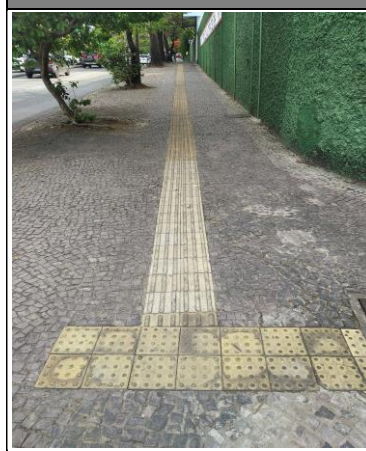
## Foto Geral

| ID | Itens Avaliados | Respostas | Nota |
|---|---|---|---|
| P_5 | Condições Gerais do Piso e meio-fio da calçada ? | Regular | 5 |
| P_16 | Classificação geral da calçada pelo pesquisador. | Ruim | 0 |

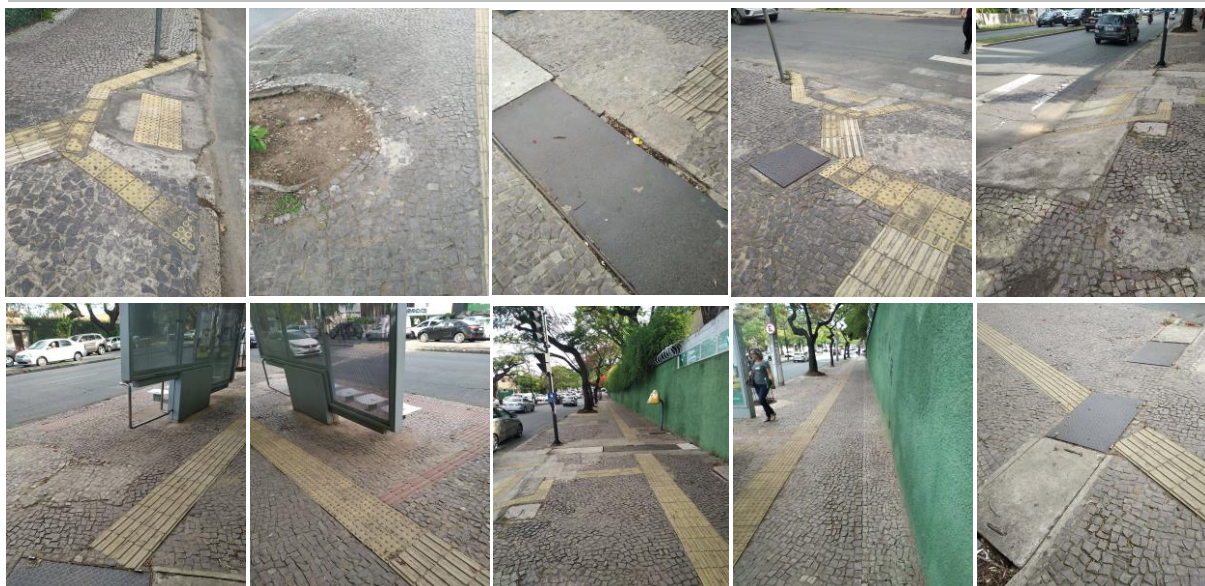
## Fotos Complementares - Detalhes do Passeio

| ID | Itens Avaliados | Respostas | Nota |
|---|---|---|---|
| P_4 | Existência de Buracos ? | Poucos | 5 |
| P_13 | Existe algum dispositivo de Drenagem sobre a calçada ? | Sim | -8 |

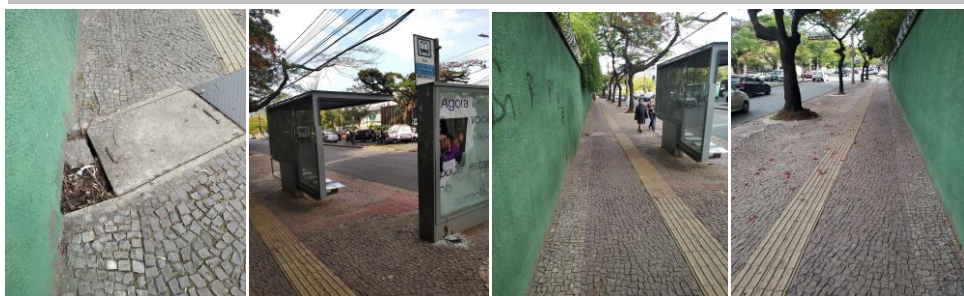
### Fotos Complementares - Detalhes do Passeio

| ID | Itens Avaliados | Respostas | Nota |
|---|---|---|---|
| P_7_1_2 | Se for do Tipo 1, O rebaixo tem abas conforme a norma ? | Não | -1 |
| P_7_3 | O rebaixo possui piso tátil ? | Tem só piso de alerta | -1 |
| P_13_1 | Dispositivo de Drenagem está devidamente instalado e bem conservado? | Não | -3 |
| P_13_2 | Dispositivo de Drenagem oferece risco para caminamento seguro de pedestre? | Sim | -5 |
