## Lote 3 - Rota: Antônio Carlos II

**FRATAR**  
ENGENHARIA CONSULTIVA

| Diagnóstico da Calçada | Qualidade do Serviço | |
| Endereço: Av. Portugal, 1678 | 61 | C |

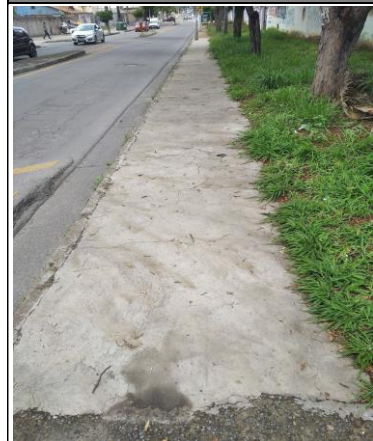
Foto Geral

| ID | Itens Avaliados | Respostas | Nota |
|---|---|---|---|
| P_4 | Existência de Buracos ? | Poucos | 5 |
| P_5 | Condições Gerais do Piso e meio-fio da calçada ? | Regular | 5 |
| P_16 | Classificação geral da calçada pelo pesquisador. | Regular | 5 |
