| Diagnóstico da Calçada | Qualidade do Serviço | |
| Endereço: Av. Afonso Pena, 4040 | 58 | C |

## Lote 5 - Rota: Afonso Pena

**FRATAR**  
ENGENHARIA CONSULTIVA

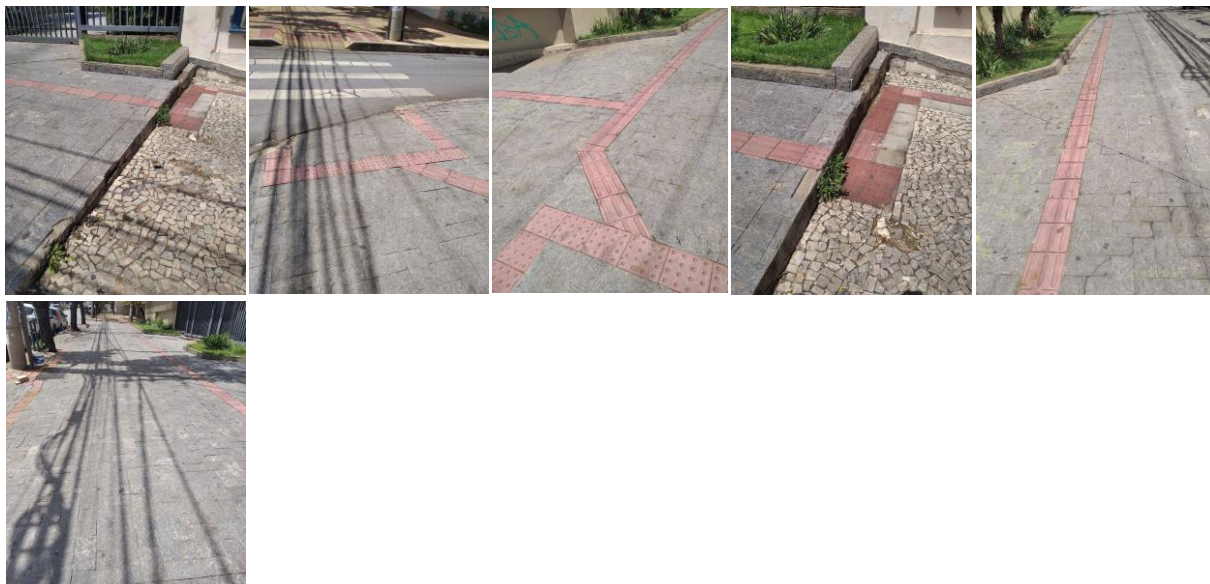
Fotos Complementares - Detalhes do Passeio

| ID | Itens Avaliados | Respostas | Nota |
|---|---|---|---|
| P_6 | Presença de desníveis ? | Severo | 0 |
| P_11 | O Passeio está no padrão da SMPU ? | Não | 0 |
| P_16 | Classificação geral da calçada pelo pesquisador. | Ruim | 0 |
