## Lote 4 - Rota: Raja Gabália

**FRATAR**  
ENGENHARIA CONSULTIVA

| Diagnóstico da Calçada | Qualidade do Serviço | |
| Endereço: Av. Álvares Cabral, 990 | 80 | B |

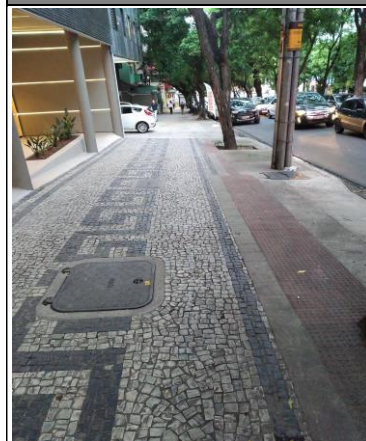
### Foto Geral

| ID | Itens Avaliados | Respostas | Nota |
|---|---|---|---|
| P_6 | Presença de desníveis ? | Leve | 7 |
| P_11 | O Passeio está no padrão da SMPU ? | Não | 0 |
| P_16 | Classificação geral da calçada pelo pesquisador. | Regular | 5 |

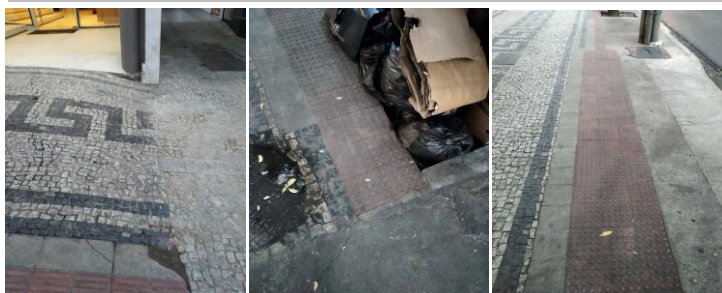
### Fotos Complementares - Detalhes do Passeio

| ID | Itens Avaliados | Respostas | Nota |
|---|---|---|---|
| P_8_1 | O piso tátil está no eixo da faixa livre ? | Não | 0 |
| P_8_2 | Se tem uma leve mudança de direção está conforme a norma ? | Não | 0 |
