# Lote 5 - Rota: Sul

| Diagnóstico da Calçada | Qualidade do Serviço | |
| Endereço: Av. Nossa Sra. Do Carmo, 1965 | 66 | C |
| Num. Lote CTM: 80189700210 | | |

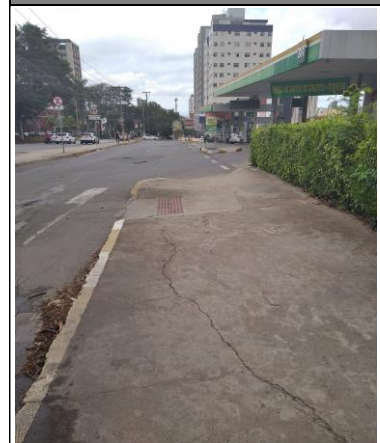
## Foto Geral

| ID | Itens Avaliados | Respostas | Nota |
|---|---|---|---|
| P_5 | Condições Gerais do Piso e meio-fio da calçada ? | Regular | 5 |
| P_7 | Tem rebaixamento de calçada para Pedestre ? | Não, mas deveria ter. | 0 |
| P_11 | O Passeio está no padrão da SMPU ? | Não | 0 |
| P_16 | Classificação geral da calçada pelo pesquisador. | Regular | 5 |
