# Lote 5 - Rota: Sul

**FRATAR**  
ENGENHARIA CONSULTIVA

| Diagnóstico da Calçada | Qualidade do Serviço | |
| Endereço: Av. Cristovão Colombo, 695 | 70 | C |

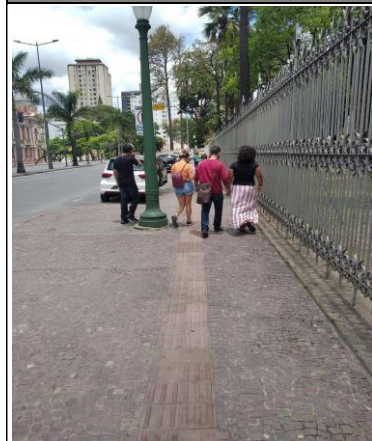
## Foto Geral

| ID | Itens Avaliados | Respostas | Nota |
|---|---|---|---|
| P_16 | Classificação geral da calçada pelo pesquisador. | Regular | 5 |

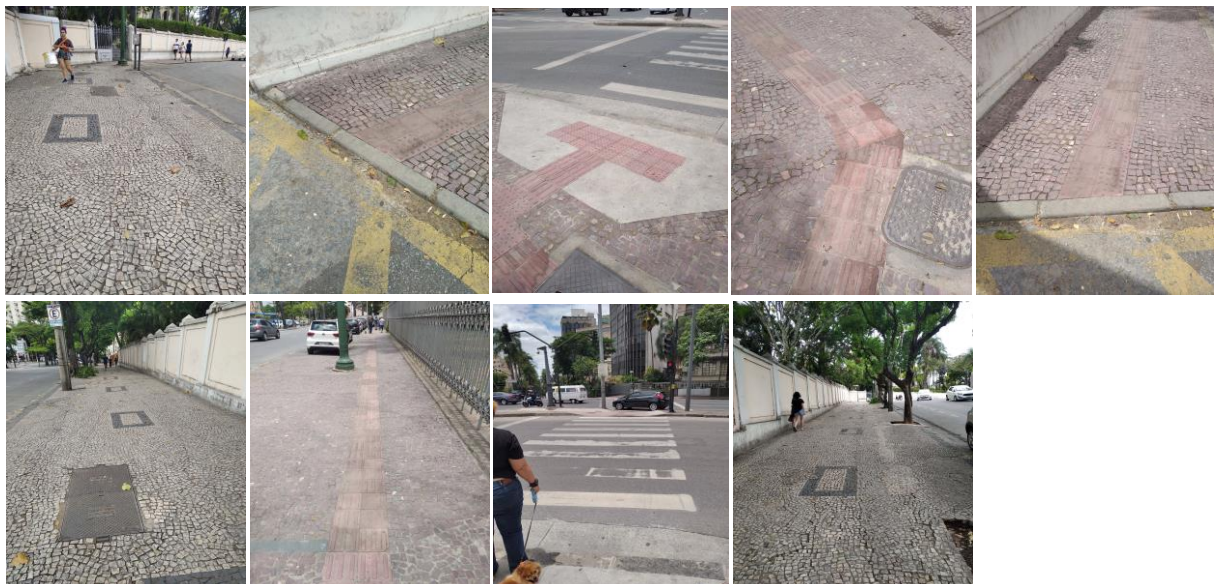
## Fotos Complementares - Detalhes do Passeio

| ID | Itens Avaliados | Respostas | Nota |
|---|---|---|---|
| P_6 | Presença de desníveis ? | Leve | 7 |
| P_11 | O Passeio está no padrão da SMPU ? | Não | 0 |
