## Lote 4 - Rota: Contorno

**FRATAR**  
ENGENHARIA CONSULTIVA

| Diagnóstico da Calçada | Qualidade do Serviço | |
|---|---|---|
| Endereço: Av.Contorno, 1550 | 78 | B |

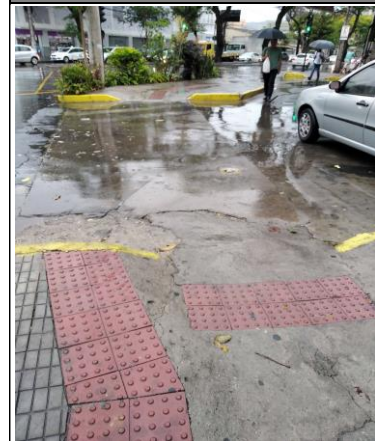
Foto Geral

| ID | Itens Avaliados | Respostas | Nota |
|---|---|---|---|
| P_5 | Condições Gerais do Piso e meio-fio da calçada ? | Regular | 5 |
| P_16 | Classificação geral da calçada pelo pesquisador. | Regular | 5 |

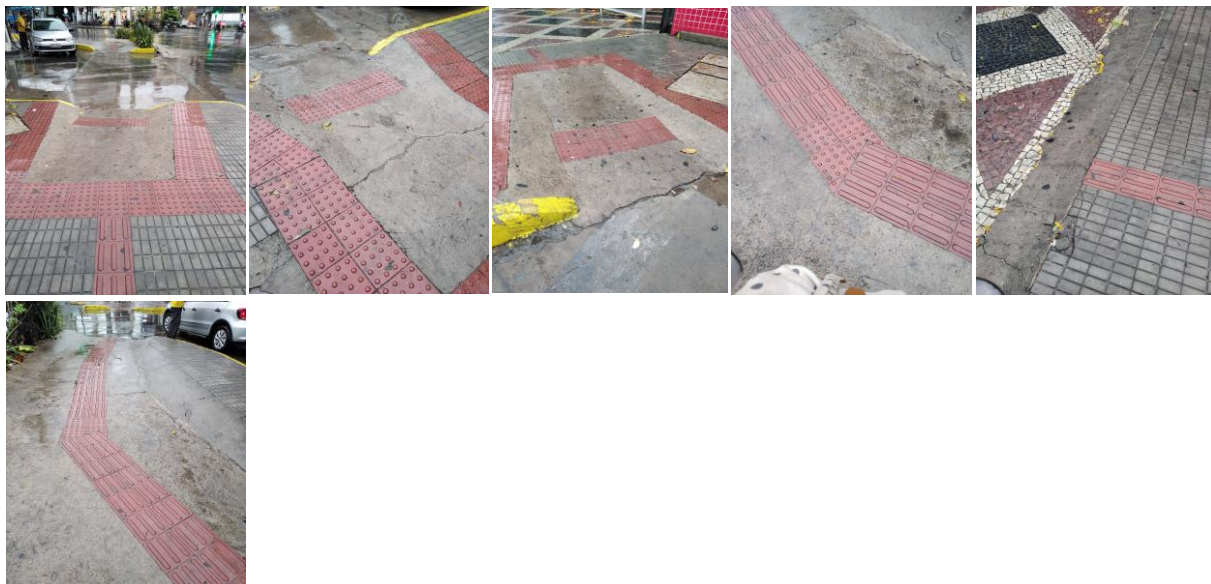
Fotos Complementares - Detalhes do Passeio

| ID | Itens Avaliados | Respostas | Nota |
|---|---|---|---|
| P_7_1_2 | Se for do Tipo 1, O rebaixo tem abas conforme a norma ? | Não | -1 |
| P_7_3 | O rebaixo possui piso tátil ? | Tem só piso de alerta | -1 |
