# Lote 4 - Rota: Raja Gabáglia

| Diagnóstico da Calçada | Qualidade do Serviço | |
| Endereço: Av. Raja Gabaglia, 1776 | 65 | C |
| Num. Lote CTM: 90986300200 | | |

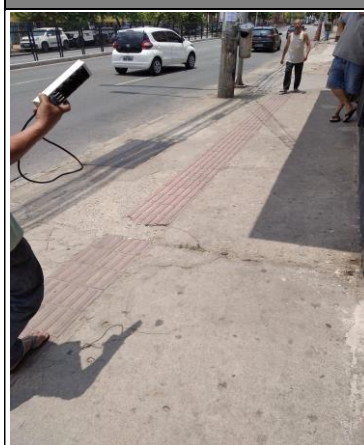
## Foto Geral

| ID | Itens Avaliados | Respostas | Nota |
|---|---|---|---|
| P_4 | Existência de Buracos ? | Poucos | 5 |
| P_5 | Condições Gerais do Piso e meio-fio da calçada ? | Regular | 5 |
| P_16 | Classificação geral da calçada pelo pesquisador. | Regular | 5 |

| ID | Itens Avaliados | Respostas | Nota |
|---|---|---|---|
| P_8_8 | O piso tátil está em boas condições aparentes? | Não | 0 |

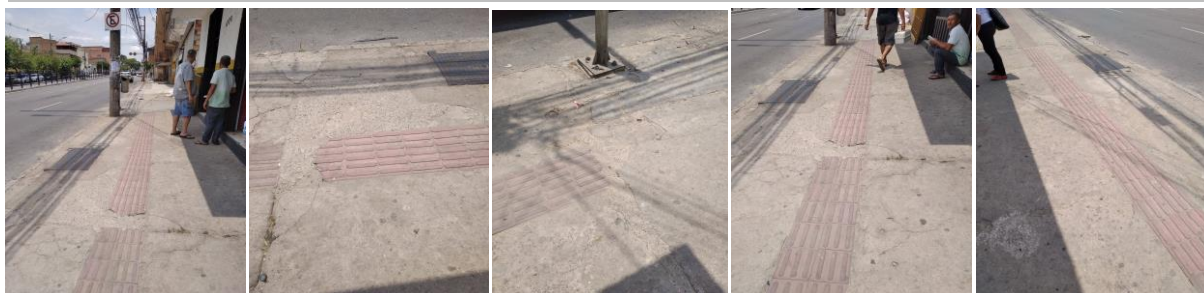
## Fotos Complementares - Detalhes do Passeio

| ID | Itens Avaliados | Respostas | Nota |
|---|---|---|---|
| P_8_2 | Se tem uma leve mudança de direção está conforme a norma ? | Não | 0 |
