## Lote 5 - Rota: Afonso Pena

**FRATAR**  
ENGENHARIA CONSULTIVA

| Diagnóstico da Calçada | Qualidade do Serviço | |
| Endereço: Av. Afonso Pena, 2436 | 70 | C |

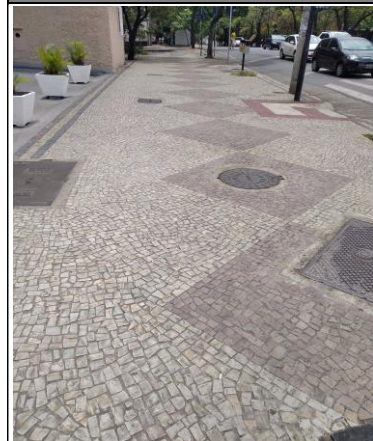
Foto Geral

| ID | Itens Avaliados | Respostas | Nota |
|---|---|---|---|
| P_16 | Classificação geral da calçada pelo pesquisador. | Regular | 5 |

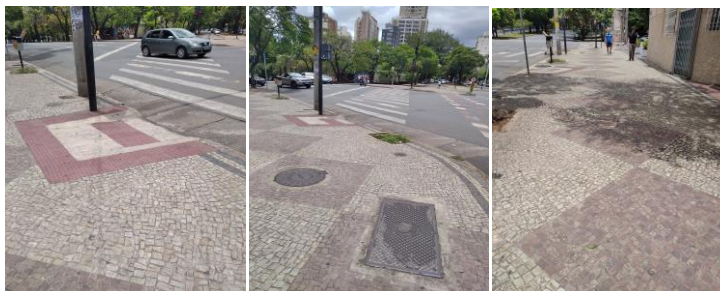
Fotos Complementares - Detalhes do Passeio

| ID | Itens Avaliados | Respostas | Nota |
|---|---|---|---|
| P_7_1_2 | Se for do Tipo 1, O rebaixo tem abas conforme a norma ? | Não | -1 |
| P_7_3 | O rebaixo possui piso tátil ? | Tem só piso de alerta | -1 |
| P_7_3_1 | O piso tátil de alerta e direcional do rebaixo está conforme a norma ? | Não | -1 |
