# Lote 1 - Rota: Padre Pedro Pinto

**FRATAR**  
ENGENHARIA CONSULTIVA

| Diagnóstico da Calçada | Qualidade do Serviço | |
| Endereço: Rua Padre Pedro Pinto, 5613 | 24 | E |

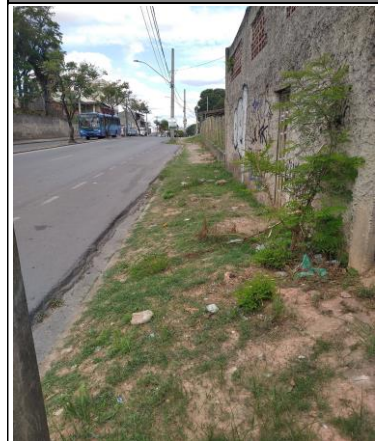
## Foto Geral

| ID | Itens Avaliados | Respostas | Nota |
|---|---|---|---|
| P_4 | Existência de Buracos ? | Muitos | 0 |
| P_5 | Condições Gerais do Piso e meio-fio da calçada ? | Péssimo | 0 |
| P_6 | Presença de desníveis ? | Severo | 0 |
| P_16 | Classificação geral da calçada pelo pesquisador. | Ruim | 0 |
