# Lote 4 - Rota: Raja Gabália

**FRATAR**  
ENGENHARIA CONSULTIVA

| Diagnóstico da Calçada | Qualidade do Serviço | |
| Endereço: Av. Álvares Cabral, 1155 | 48 | D |

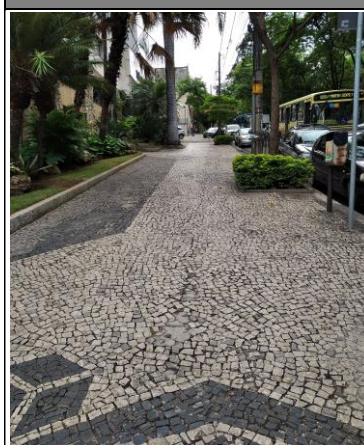
## Foto Geral

| ID | Itens Avaliados | Respostas | Nota |
|---|---|---|---|
| P_4 | Existência de Buracos ? | Poucos | 5 |
| P_5 | Condições Gerais do Piso e meio-fio da calçada ? | Regular | 5 |
| P_6 | Presença de desníveis ? | Severo | 0 |
| P_9 | A calçada Possui Rebaixamento de Veículos correto ? | Não | 0 |
| P_16 | Classificação geral da calçada pelo pesquisador. | Ruim | 0 |
