## Lote 4 - Rota: Contorno

| Diagnóstico da Calçada | Qualidade do Serviço | |
| Endereço: Av.Contorno, 1528 | 37 | D |

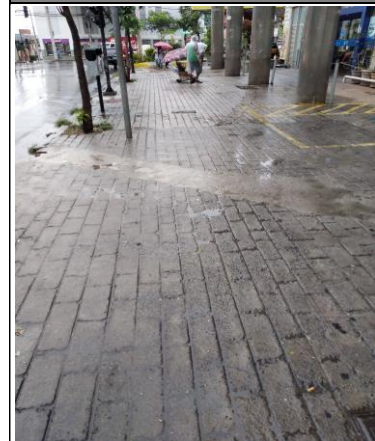
### Foto Geral

| ID | Itens Avaliados | Respostas | Nota |
|---|---|---|---|
| P_6 | Presença de desníveis ? | Severo | 0 |
| P_16 | Classificação geral da calçada pelo pesquisador. | Ruim | 0 |

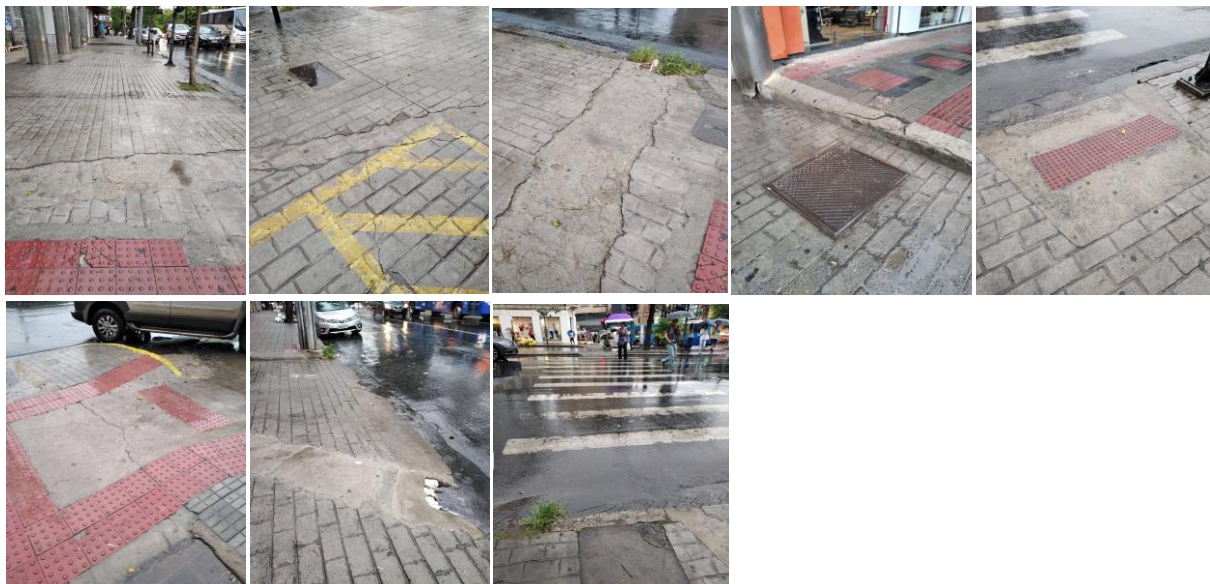
### Fotos Complementares - Detalhes do Passeio

| ID | Itens Avaliados | Respostas | Nota |
|---|---|---|---|
| P_4 | Existência de Buracos ? | Poucos | 5 |
| P_5 | Condições Gerais do Piso e meio-fio da calçada ? | Regular | 5 |
| P_9 | A calçada Possui Rebaixamento de Veículos correto ? | Não | 0 |
