# Lote 1 - Rota: Padre Pedro Pinto

**FRATAR**  
ENGENHARIA CONSULTIVA

| Diagnóstico da Calçada | Qualidade do Serviço | |
| Endereço: Rua Padre Pedro Pinto, 2057 | 62 | C |

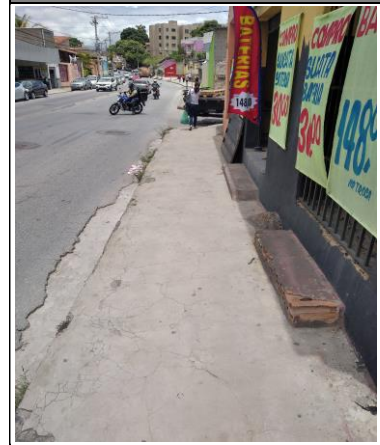
## Foto Geral

| ID | Itens Avaliados | Respostas | Nota |
|---|---|---|---|
| P_5 | Condições Gerais do Piso e meio-fio da calçada ? | Regular | 5 |
| P_6 | Presença de desníveis ? | Leve | 7 |
| P_16 | Classificação geral da calçada pelo pesquisador. | Regular | 5 |
