## Lote 4 - Rota: Contorno

| Diagnóstico da Calçada | Qualidade do Serviço | |
| Endereço: Av.Contorno, 3860 | 65 | C |

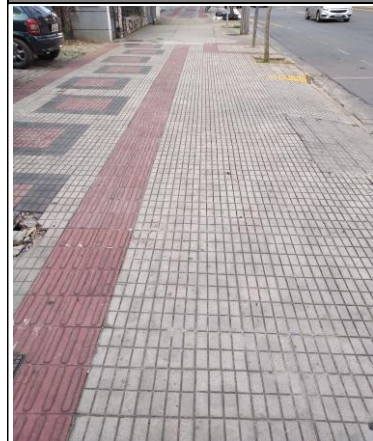
### Foto Geral

| ID | Itens Avaliados | Respostas | Nota |
|---|---|---|---|
| P_4 | Existência de Buracos ? | Poucos | 5 |
| P_5 | Condições Gerais do Piso e meio-fio da calçada ? | Regular | 5 |
| P_12 | A testada possui prática de estacionamento sobre o passeio ? | Sim | 0 |
| P_16 | Classificação geral da calçada pelo pesquisador. | Regular | 5 |
