## Lote 4 - Rota: Contorno

**FRATAR**  
ENGENHARIA CONSULTIVA

| Diagnóstico da Calçada | Qualidade do Serviço | |
| Endereço: Av.Contorno, 875 | 55 | C |

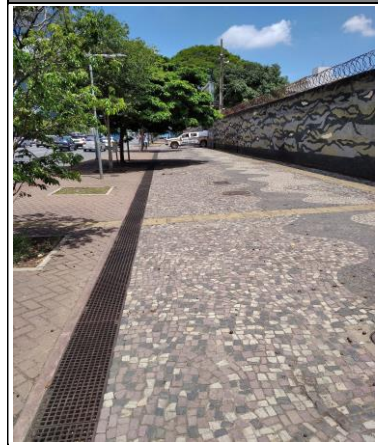
### Foto Geral

| ID | Itens Avaliados | Respostas | Nota |
|---|---|---|---|
| P_4 | Existência de Buracos ? | Muitos | 0 |
| P_5 | Condições Gerais do Piso e meio-fio da calçada ? | Péssimo | 0 |
| P_11 | O Passeio está no padrão da SMPU ? | Não | 0 |
| P_16 | Classificação geral da calçada pelo pesquisador. | Ruim | 0 |

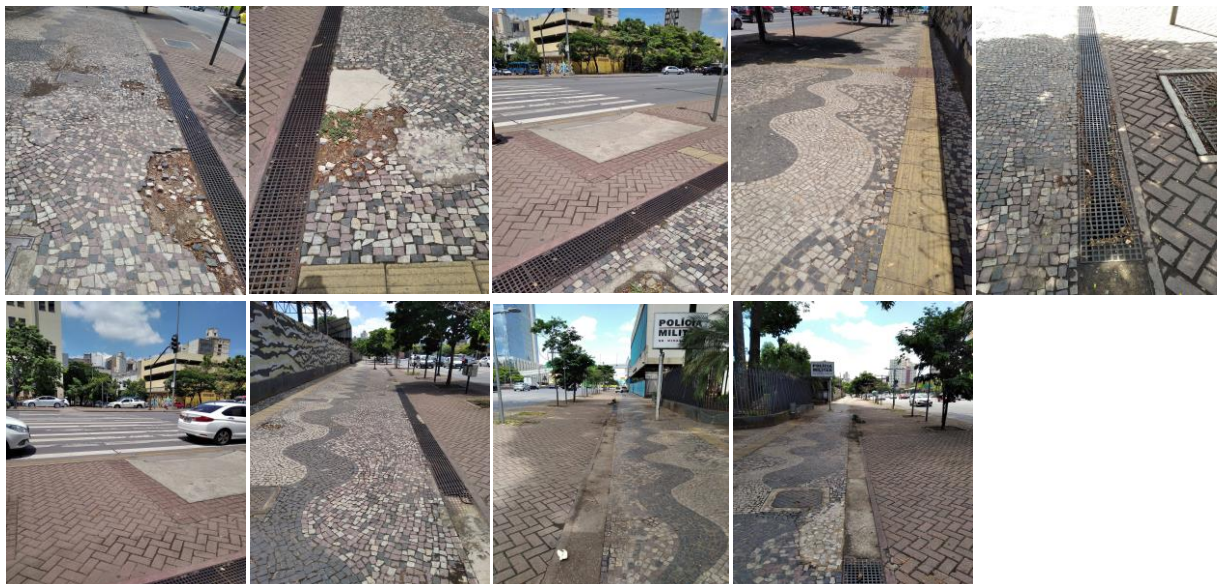
### Fotos Complementares - Detalhes do Passeio

| ID | Itens Avaliados | Respostas | Nota |
|---|---|---|---|
| P_7_1_2 | Se for do Tipo 1, O rebaixo tem abas conforme a norma ? | Não | -1 |
| P_7_3 | O rebaixo possui piso tátil ? | Tem só piso de alerta | -1 |
| P_7_3_1 | O piso tátil de alerta e direcional do rebaixo está conforme a norma ? | Não | -1 |
| P_8_1 | O piso tátil está no eixo da faixa livre ? | Não | 0 |
