# Lote 5 - Rota: Sul

| Diagnóstico da Calçada | Qualidade do Serviço | |
| Endereço: Av. João Pinheiro, 214 | 50 | D |
| Num. Lote CTM: 10281900420 | | |

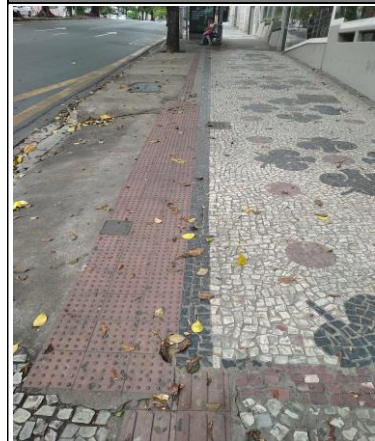
## Foto Geral

| ID | Itens Avaliados | Respostas | Nota |
|---|---|---|---|
| P_16 | Classificação geral da calçada pelo pesquisador. | Ruim | 0 |

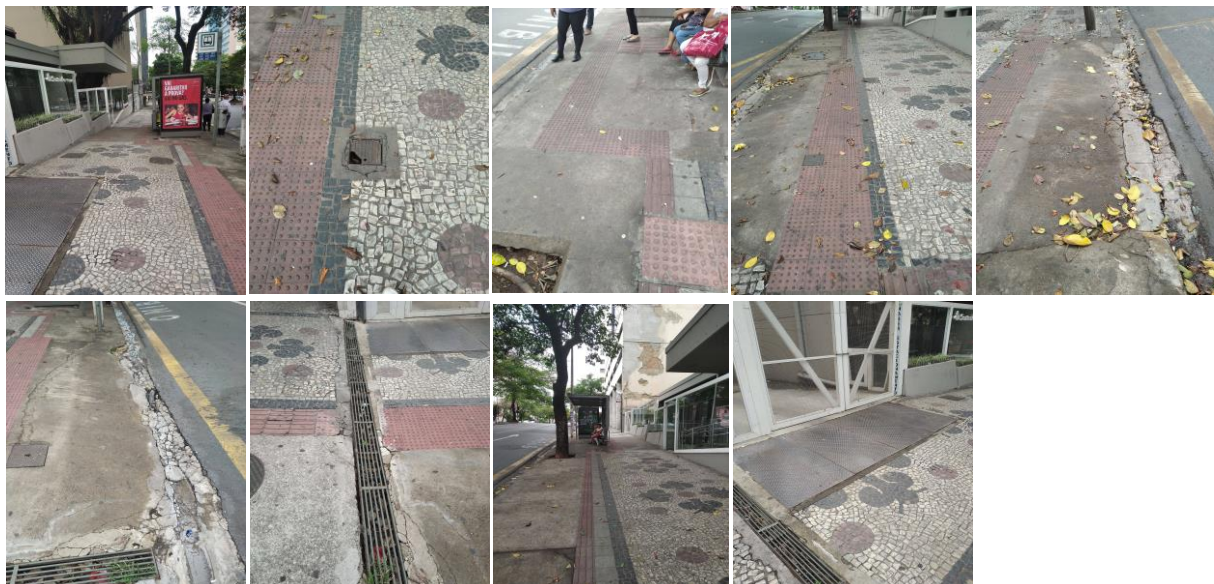
## Fotos Complementares - Detalhes do Passeio

| ID | Itens Avaliados | Respostas | Nota |
|---|---|---|---|
| P_4 | Existência de Buracos ? | Poucos | 5 |
| P_5 | Condições Gerais do Piso e meio-fio da calçada ? | Regular | 5 |
| P_13 | Existe algum dispositivo de Drenagem sobre a calçada ? | Sim | -8 |

| ID | Itens Avaliados | Respostas | Nota |
|---|---|---|---|
| P_13_1 | Dispositivo de Drenagem está devidamente instalado e bem conservado? | Não | -3 |
| P_13_2 | Dispositivo de Drenagem oferece risco para caminamento seguro de pedestre? | Sim | -5 |
