## Lote 4 - Rota: Contorno

| Diagnóstico da Calçada | Qualidade do Serviço | |
| Endereço: Av.Contorno, 8737 | 65 | C |
| Data do Registro: 29/10/2019 15:21:06 | | |

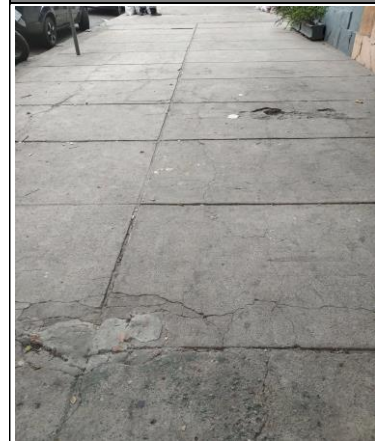
### Foto Geral

| ID | Itens Avaliados | Respostas | Nota |
|---|---|---|---|
| P_4 | Existência de Buracos ? | Poucos | 5 |
| P_5 | Condições Gerais do Piso e meio-fio da calçada ? | Regular | 5 |
| P_16 | Classificação geral da calçada pelo pesquisador. | Regular | 5 |
