# Lote 1 - Rota: Carlos Luz

**FRATAR**  
ENGENHARIA CONSULTIVA

| Diagnóstico da Calçada | Qualidade do Serviço | |
| Endereço: Rua Apucarana, 221 | 48 | D |

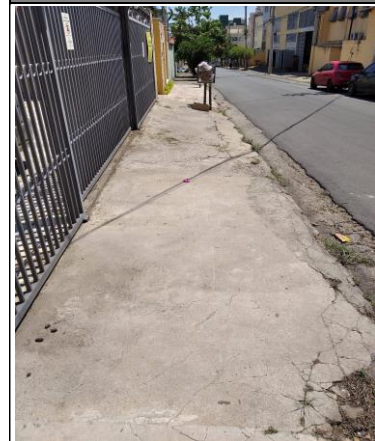
## Foto Geral

| ID | Itens Avaliados | Respostas | Nota |
|---|---|---|---|
| P_5 | Condições Gerais do Piso e meio-fio da calçada ? | Péssimo | 0 |
| P_16 | Classificação geral da calçada pelo pesquisador. | Ruim | 0 |

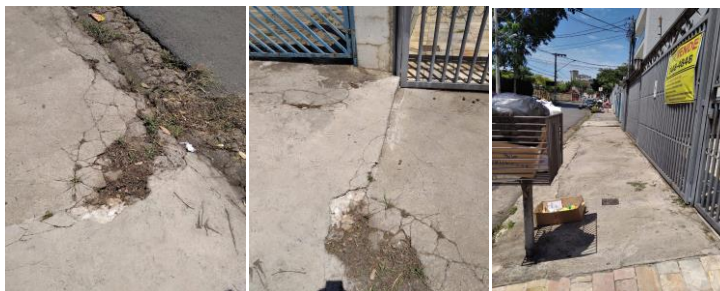
## Fotos Complementares - Detalhes do Passeio

| ID | Itens Avaliados | Respostas | Nota |
|---|---|---|---|
| P_4 | Existência de Buracos ? | Poucos | 5 |
| P_6 | Presença de desníveis ? | Leve | 7 |
