## Lote 4 - Rota: Contorno

| Diagnóstico da Calçada | Qualidade do Serviço | |
| Endereço: Av.Contorno, 6166 | 60 | C |
| Data do Registro: 06/11/2019 16:30:16 | | |

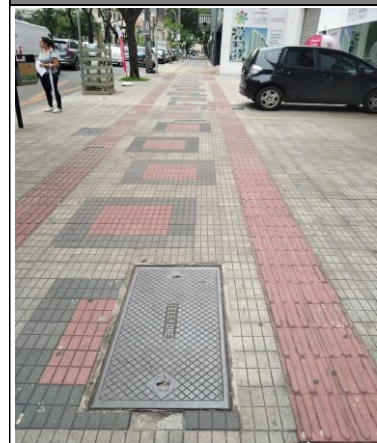
### Foto Geral

| ID | Itens Avaliados | Respostas | Nota |
|---|---|---|---|
| P_4 | Existência de Buracos ? | Poucos | 5 |
| P_12 | A testada possui prática de estacionamento sobre o passeio ? | Sim | 0 |
| P_16 | Classificação geral da calçada pelo pesquisador. | Regular | 5 |

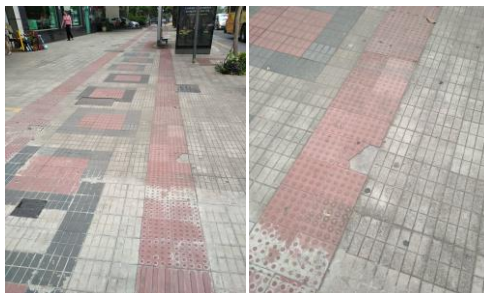
### Fotos Complementares - Detalhes do Passeio

| ID | Itens Avaliados | Respostas | Nota |
|---|---|---|---|
| P_8_1 | O piso tátil está no eixo da faixa livre ? | Não | 0 |
| P_8_8 | O piso tátil está em boas condições aparentes? | Não | 0 |
