# Lote 5 - Rota: Sul

| Diagnóstico da Calçada | Qualidade do Serviço | |
| Endereço: Av. Nossa Sra. Do Carmo, 2673 | 34 | D |

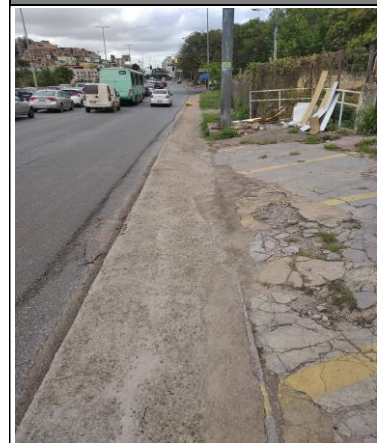
## Foto Geral

| ID | Itens Avaliados | Respostas | Nota |
|---|---|---|---|
| P_4 | Existência de Buracos ? | Muitos | 0 |
| P_5 | Condições Gerais do Piso e meio-fio da calçada ? | Péssimo | 0 |
| P_12 | A testada possui prática de estacionamento sobre o passeio ? | Sim | 0 |
| P_16 | Classificação geral da calçada pelo pesquisador. | Ruim | 0 |
