# Lote 1 - Rota: Noroeste

| Diagnóstico da Calçada | Qualidade do Serviço | |
| Endereço: Av. Brigadeiro Eduardo Gomes, 630 | 65 | C |
| Data do Registro: 13/11/2019 13:35:28 | | |

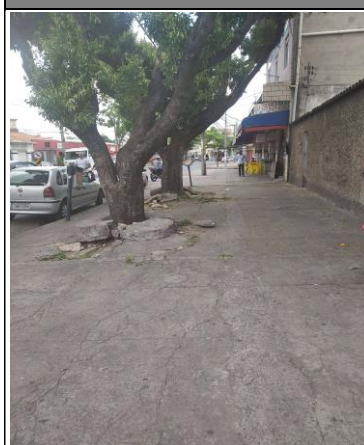
## Foto Geral

| ID | Itens Avaliados | Respostas | Nota |
|---|---|---|---|
| P_4 | Existência de Buracos ? | Poucos | 5 |
| P_5 | Condições Gerais do Piso e meio-fio da calçada ? | Regular | 5 |
| P_16 | Classificação geral da calçada pelo pesquisador. | Regular | 5 |
