## Lote 4 - Rota: Contorno

| Diagnóstico da Calçada | Qualidade do Serviço | |
| Endereço: Av.Contorno, 94 | 30 | E |
| Data do Registro: 29/10/2019 11:20:01 | | |

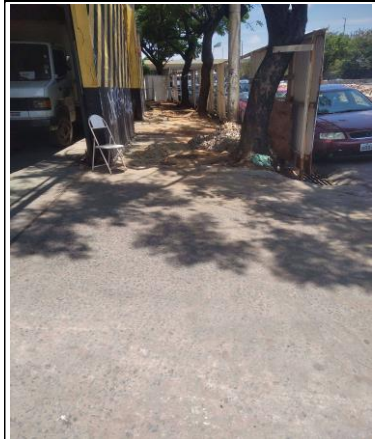
### Foto Geral

| ID | Itens Avaliados | Respostas | Nota |
|---|---|---|---|
| P_3 | Tipo de revestimento da calçada ? | Terra | -10 |
| P_4 | Existência de Buracos ? | Muitos | 0 |
| P_5 | Condições Gerais do Piso e meio-fio da calçada ? | Péssimo | 0 |
| P_16 | Classificação geral da calçada pelo pesquisador. | Ruim | 0 |
