# Lote 5 - Rota: Sul

| Diagnóstico da Calçada | Qualidade do Serviço | |
| Endereço: Av. Nossa Sra. Do Carmo, 2800 | 60 | C |
| Data do Registro: 12/11/2019 12:02:47 | | |

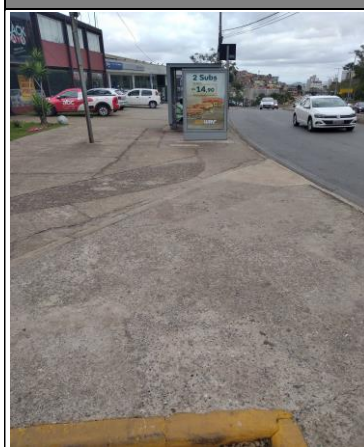
## Foto Geral

| ID | Itens Avaliados | Respostas | Nota |
|---|---|---|---|
| P_5 | Condições Gerais do Piso e meio-fio da calçada ? | Regular | 5 |
| P_9 | A calçada Possui Rebaixamento de Veículos correto ? | Não | 0 |
| P_11 | O Passeio está no padrão da SMPU ? | Não | 0 |
| P_12 | A testada possui prática de estacionamento sobre o passeio ? | Sim | 0 |
| P_16 | Classificação geral da calçada pelo pesquisador. | Regular | 5 |
