# Lote 1 - Rota: Noroeste

**FRATAR**  
ENGENHARIA CONSULTIVA

| Diagnóstico da Calçada | Qualidade do Serviço | |
| Endereço: Av. Abílio Machado, 915 | 47 | D |

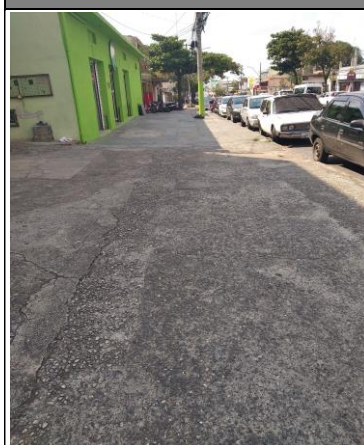
## Foto Geral

| ID | Itens Avaliados | Respostas | Nota |
|---|---|---|---|
| P_5 | Condições Gerais do Piso e meio-fio da calçada ? | Péssimo | 0 |
| P_6 | Presença de desníveis ? | Leve | 7 |
| P_16 | Classificação geral da calçada pelo pesquisador. | Ruim | 0 |
