## Lote 4 - Rota: Contorno

| Diagnóstico da Calçada | Qualidade do Serviço | |
|---|---|---|
| Endereço: Av.Contorno, 3837 | 75 | B |
| Data do Registro: 09/11/2019 15:32:12 | | |
| Num. Lote CTM: 70073400325 | | |

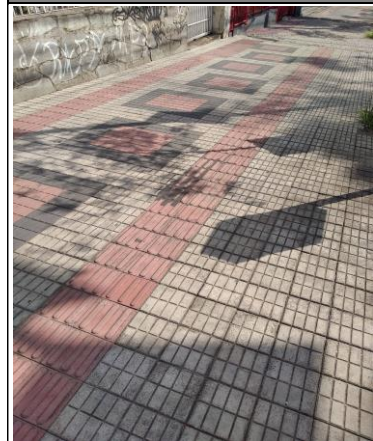
### Foto Geral

| ID | Itens Avaliados | Respostas | Nota |
|---|---|---|---|
| P_4 | Existência de Buracos ? | Poucos | 5 |
| P_5 | Condições Gerais do Piso e meio-fio da calçada ? | Regular | 5 |
| P_16 | Classificação geral da calçada pelo pesquisador. | Regular | 5 |

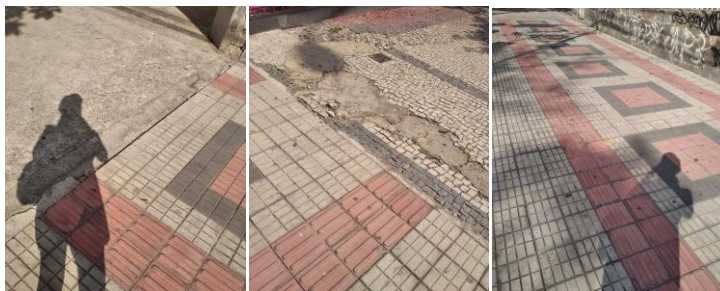
### Fotos Complementares - Detalhes do Passeio

| ID | Itens Avaliados | Respostas | Nota |
|---|---|---|---|
| P_8_1 | O piso tátil está no eixo da faixa livre ? | Não | 0 |
| P_8_7 | O piso tátil tem conexão com os lotes vizinhos? | Não | 0 |
| P_8_8 | O piso tátil está em boas condições aparentes? | Não | 0 |
| P_8_9 | O piso tátil apresenta desenho com bom senso? | Não | 0 |
