# Lote 4 - Rota: Raja Gabáglia

| Diagnóstico da Calçada | Qualidade do Serviço | |
| Endereço: Av. Raja Gabáglia, 4500 | 30 | E |
| Data do Registro: 11/11/2019 10:44:10 | | |

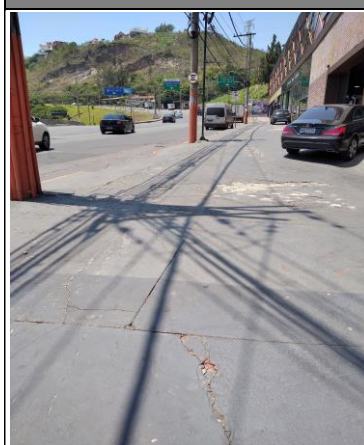
## Foto Geral

| ID | Itens Avaliados | Respostas | Nota |
|---|---|---|---|
| P_4 | Existência de Buracos ? | Muitos | 0 |
| P_5 | Condições Gerais do Piso e meio-fio da calçada ? | Péssimo | 0 |
| P_6 | Presença de desníveis ? | Severo | 0 |
| P_7 | Tem rebaixamento de calçada para Pedestre ? | Não, mas deveria ter. | 0 |
| P_12 | A testada possui prática de estacionamento sobre o passeio ? | Sim | 0 |
| P_16 | Classificação geral da calçada pelo pesquisador. | Ruim | 0 |
