# Lote 1 - Rota: Carlos Luz

**FRATAR**  
ENGENHARIA CONSULTIVA

| Diagnóstico da Calçada | Qualidade do Serviço | |
| Endereço: Rua Conceição do Mato Dentro, 310 | 64 | C |

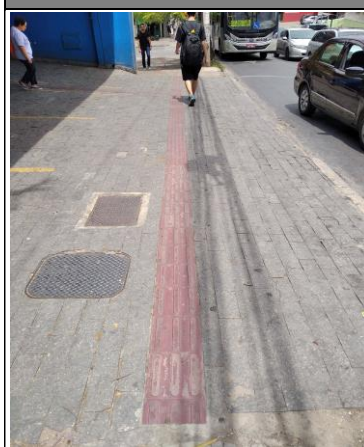
## Foto Geral

| ID | Itens Avaliados | Respostas | Nota |
|---|---|---|---|
| P_6 | Presença de desníveis ? | Médio | 3 |
| P_11 | O Passeio está no padrão da SMPU ? | Não | 0 |
| P_16 | Classificação geral da calçada pelo pesquisador. | Regular | 5 |
