# Lote 1 - Rota: Padre Pedro Pinto

**FRATAR**  
ENGENHARIA CONSULTIVA

| Diagnóstico da Calçada | Qualidade do Serviço | |
| Endereço: Rua Padre Pedro Pinto, 5516 | 34 | D |

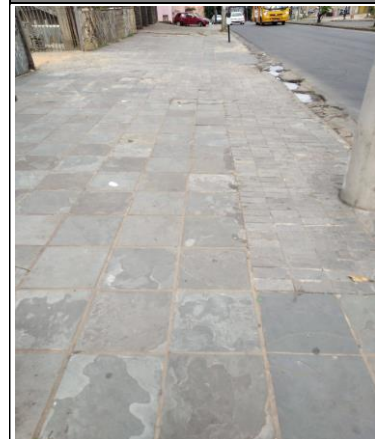
## Foto Geral

| ID | Itens Avaliados | Respostas | Nota |
|---|---|---|---|
| P_3 | Tipo de revestimento da calçada ? | Outro | 0 |
| P_4 | Existência de Buracos ? | Poucos | 5 |
| P_5 | Condições Gerais do Piso e meio-fio da calçada ? | Péssimo | 0 |
| P_6 | Presença de desníveis ? | Leve | 7 |
| P_16 | Classificação geral da calçada pelo pesquisador. | Ruim | 0 |

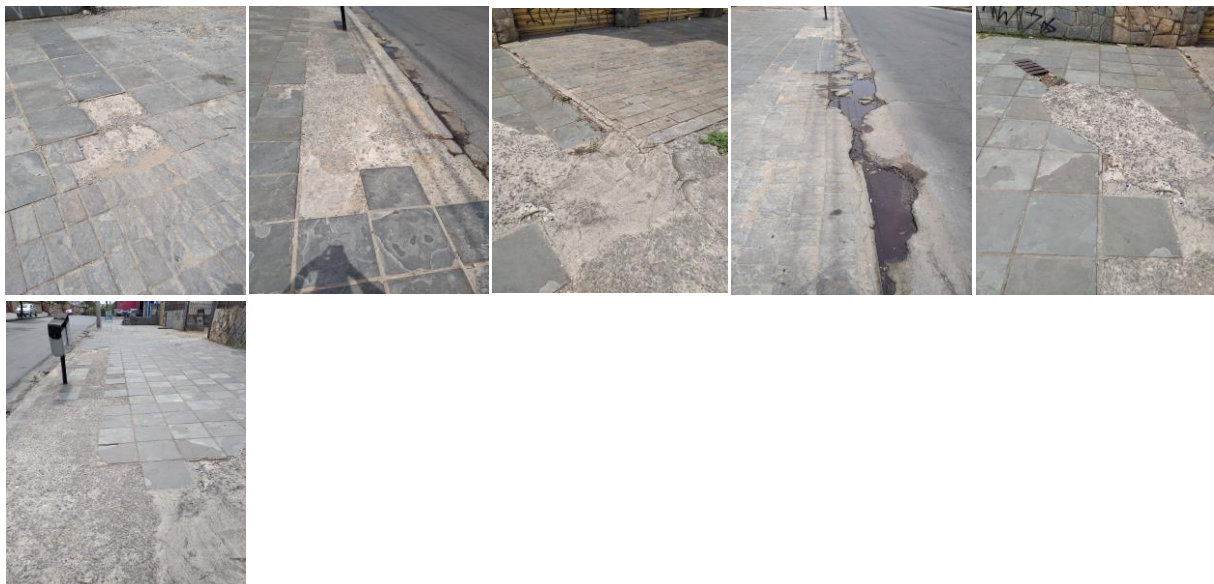
## Fotos Complementares - Detalhes do Passeio

| ID | Itens Avaliados | Respostas | Nota |
|---|---|---|---|
| P_13 | Existe algum dispositivo de Drenagem sobre a calçada ? | Sim | -8 |

| ID | Itens Avaliados | Respostas | Nota |
|---|---|---|---|
| P_13_1 | Dispositivo de Drenagem está devidamente instalado e bem conservado? | Não | -3 |
| P_13_2 | Dispositivo de Drenagem oferece risco para caminamento seguro de pedestre? | Sim | -5 |
